## **Josef Wanaus Wien 1885 körül készített útikamerájának restaurálási dokumentációja**

**Budapest 2017**

**Papp János**

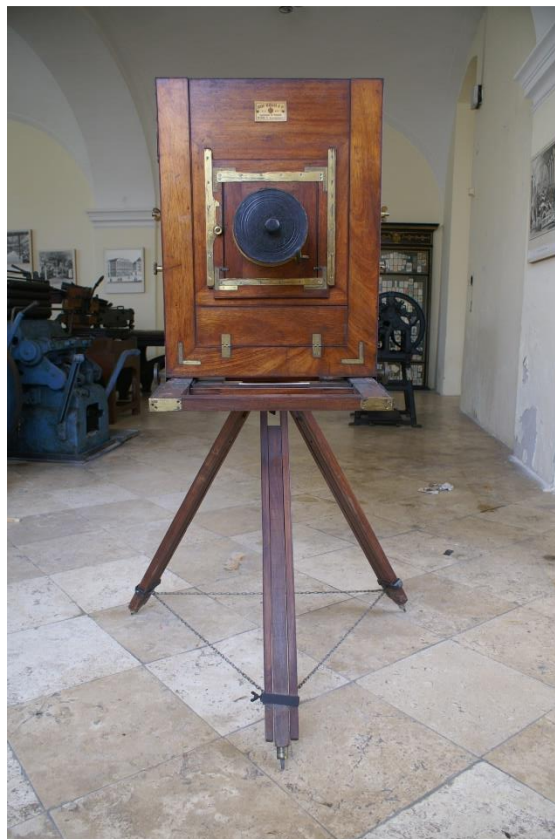
A harmonika külső, bőrből készült része a megfelelő tárolás és ápolás hiányában elveszítette a rugalmasságát és tartását. Több helyen és különféle anyagok használatával szakszerűtlenül javították.

**A kamera a restaurálás megkezdése előtt**

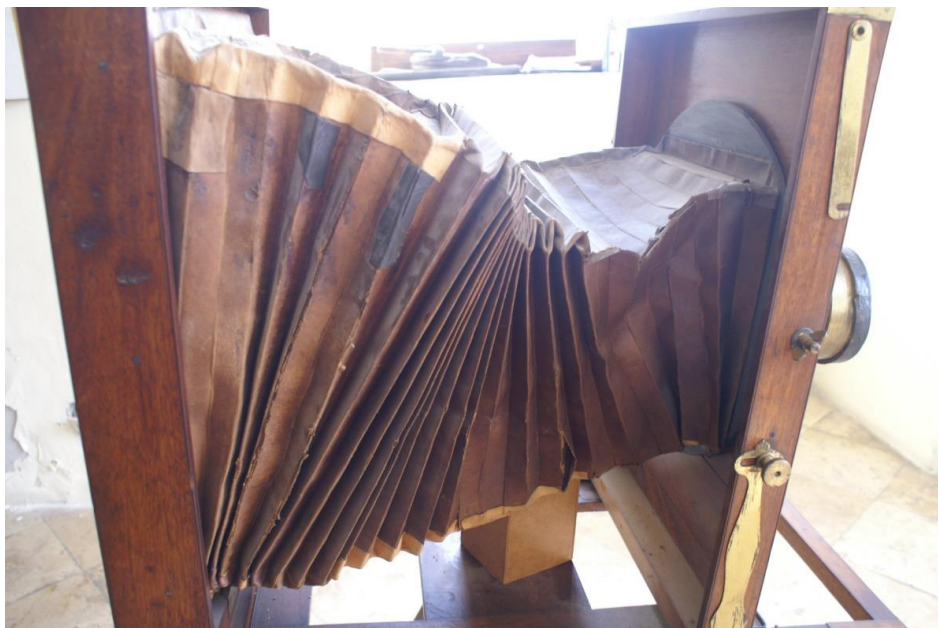
A belső textil anyag is jelentős károsodást szenvedett, szakadt részint a helytelen tárolástól, részint a korábbi javítások miatt.

**A sérült, károsodott bőr harmonika**

A harmonikáról lebontottuk az oda nem illő, esztétikailag is kifogásolható korábbi kiegészítéseket.

Ezt követően belülről ragasztottuk fel az elserfelt, megfelelő színű bőrkiegészítéseket Planatollal.

A harmonika bőrből készült részét a restaurátori gyakorlatban alkalmazott és bevált likker nevű anyaggal megpuhítottuk. Ezzel a beavatkozással pótoltuk a bőr elvesztett nedvességét és zsírt.

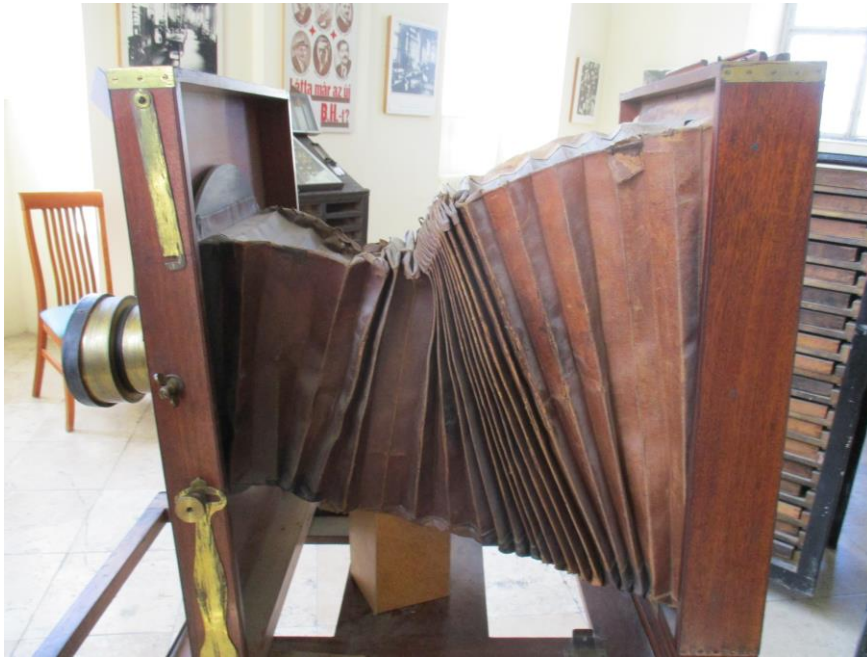
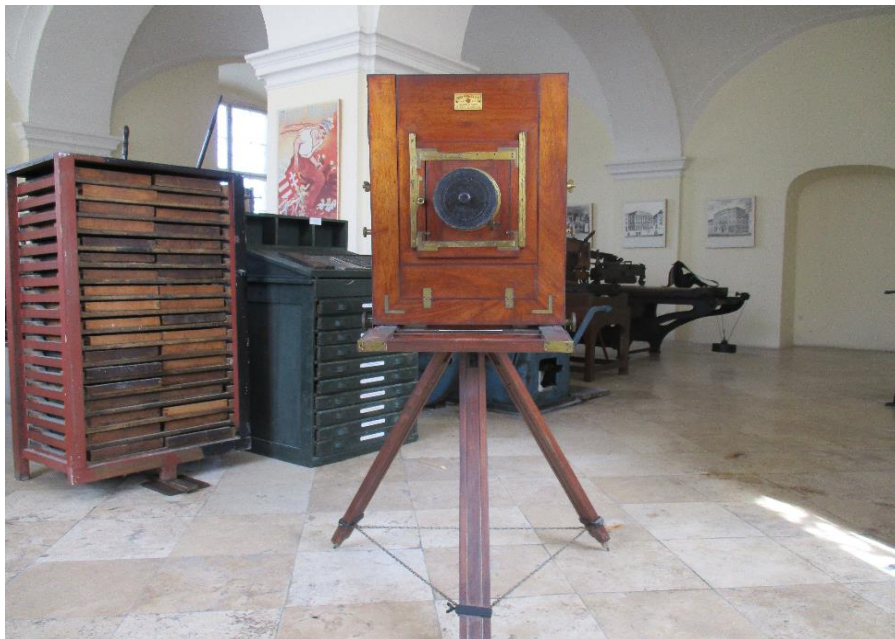
A tárgy felülete szennyezett volt, a felületkezelés jó állapotban maradt fenn. A használat miatt helyenként benyomódások láthatók. A fényképezőgép állványa is hasonló kezelésben részesült.

**A kamera és az állványa**

A fentiek nem tették szükségessé a teljes, fáig történő tisztítást, ezért csak egy Komfort bútorápolóval történő áttörülésre volt szükség, mely a szennyeződéseket leoldta és a méhviasztartalma miatt a fényét is visszaadta.

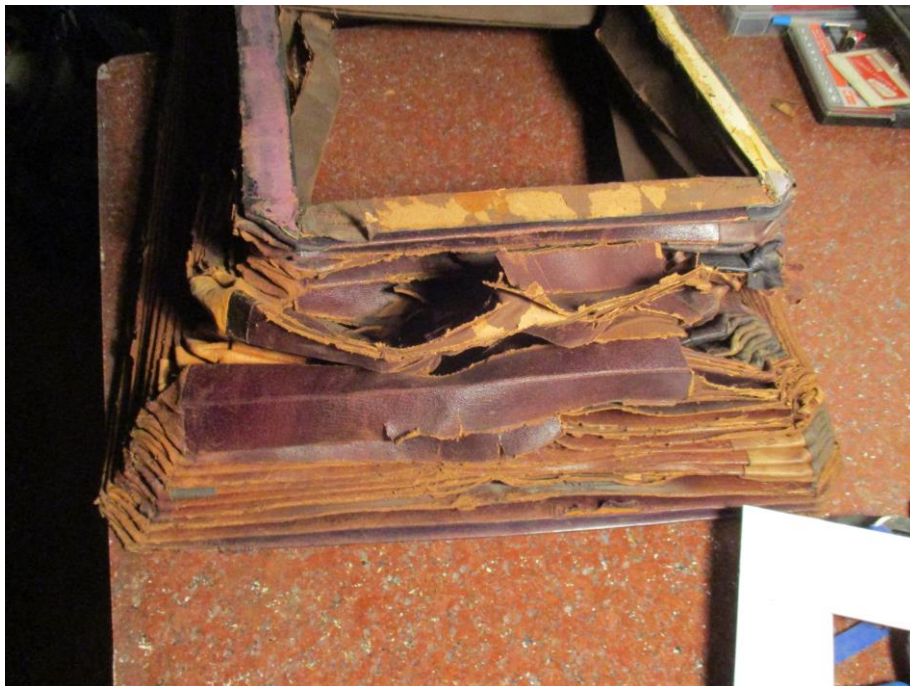
**A harmonika lebontás után**

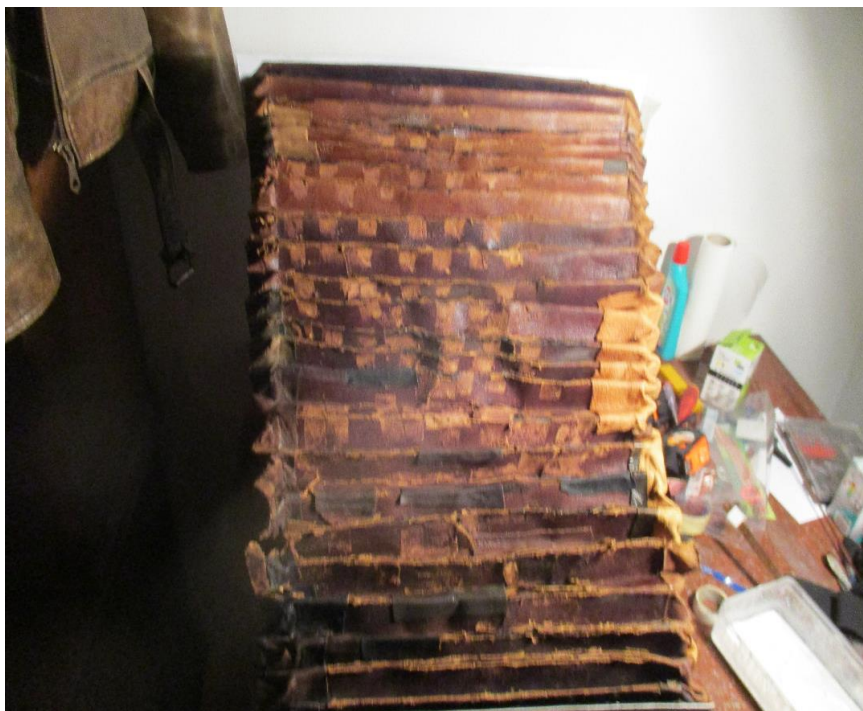
**A bőrharmónika a korábbi kiegészítések eltávolítása közben**

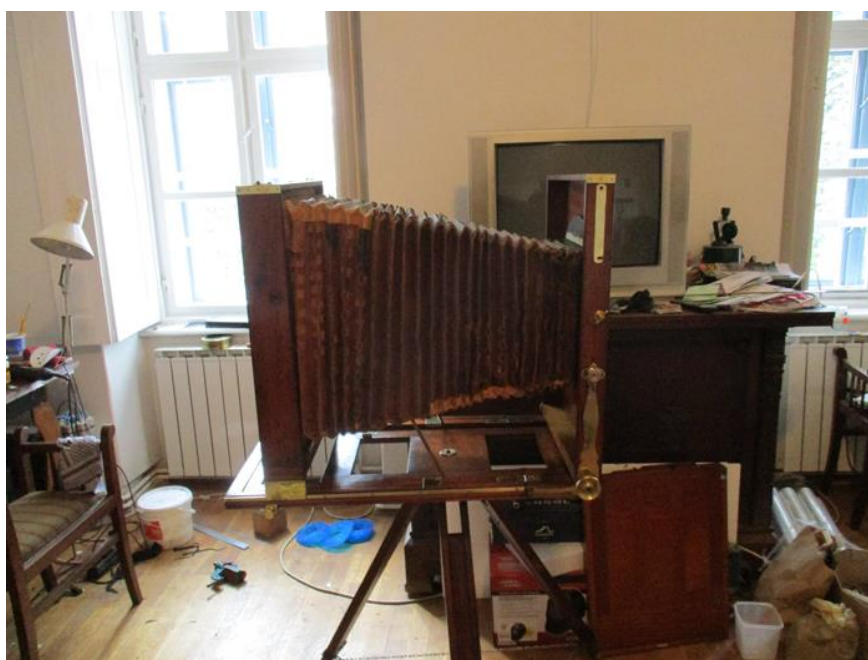
**Az összeépítés**

A dokumentált bontásnak megfelelően fordított sorrendben összeépítettük a kamera részeit.

A harmonika tervezett tartószerkezetére nem volt szükség, mivel a kiegészítések miatt a szerkezet önhordó lett.

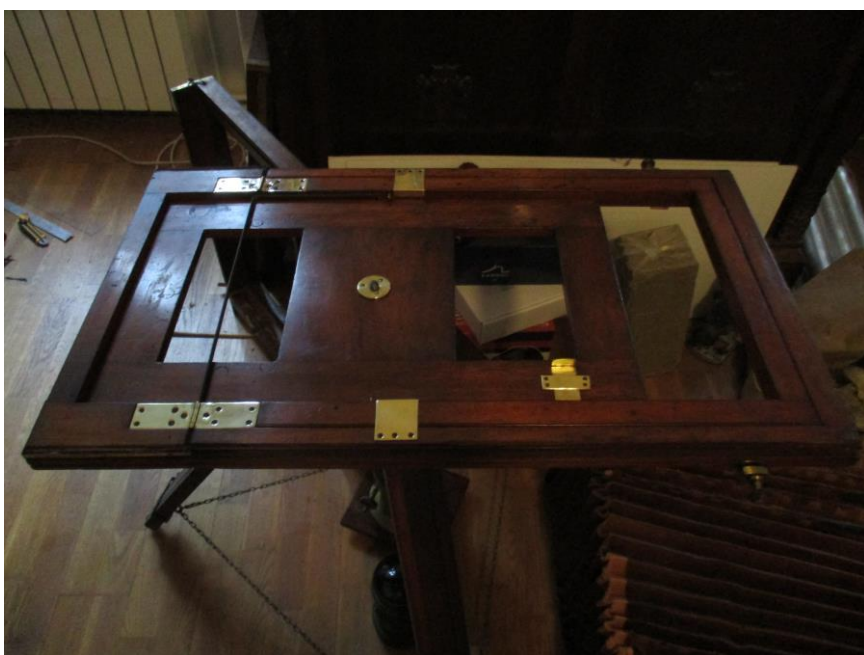
**A megtisztított fém és fa alkatrészek**

A fémrészekhez oldószerkeveréket készítünk, mellyel leoldottuk a korábbi védőréteget.

Ezt követően a sárgaréz alkatrészeket felpolírozzuk.

A polírozott alkatrészekről leoldottuk a polírviasz maradékát. Ezt követően az eredeti technikához hasonlóan shelllakkal konzerváltunk. Ennek az a nagy előnye, hogy szépen feszül a felületen és a környezeti hatásoknak sokáig ellenálló védőbevonatot kapunk, valamint az idő múlásával egyre inkább aranyhatású lesz

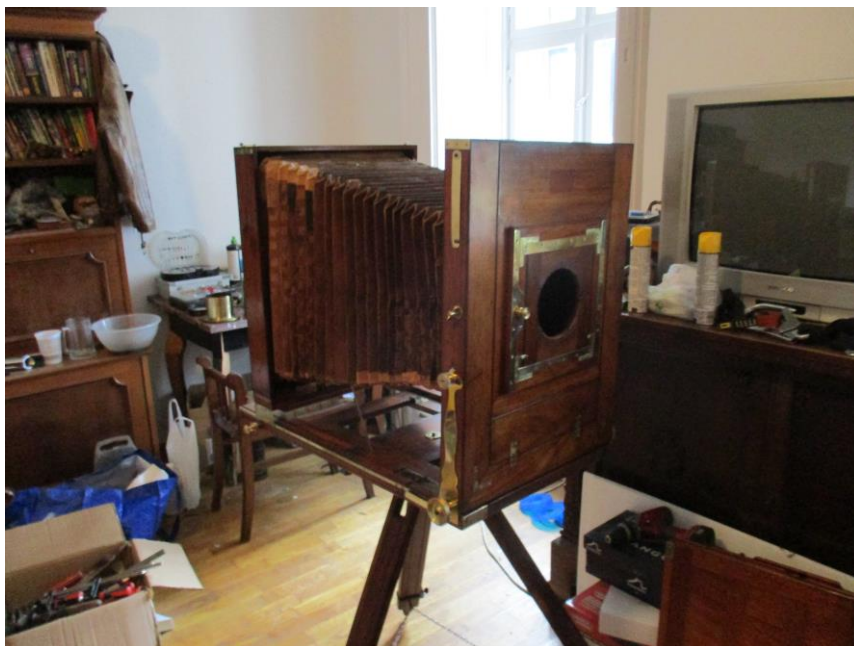
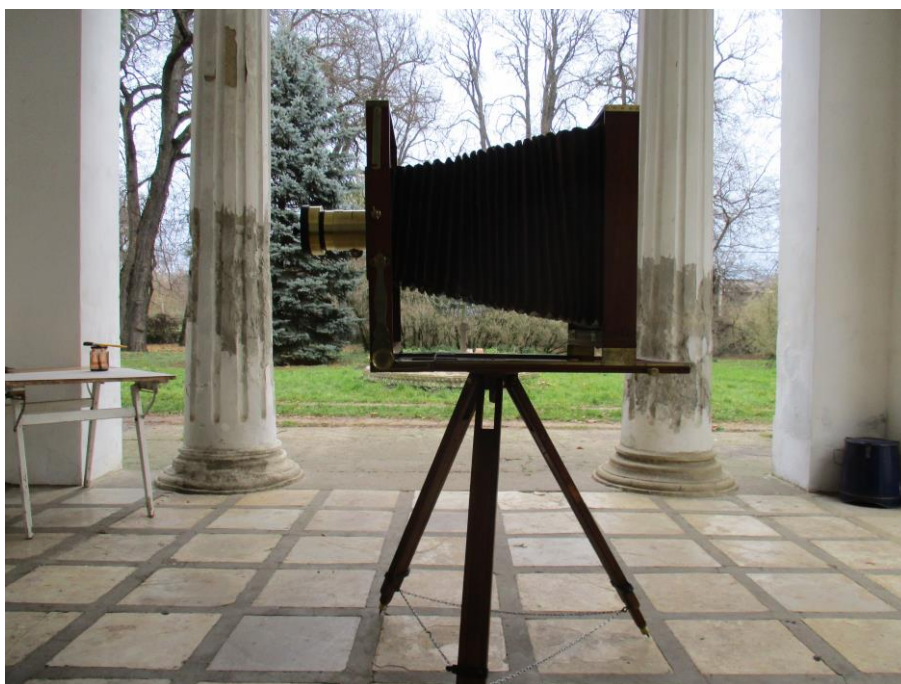
**A kamera restaurálás után**
