## **Josef Wanaus Wien 1885 körül készített útikamerájának restaurálási dokumentációja**

**Budapest 2017**

**Papp János**

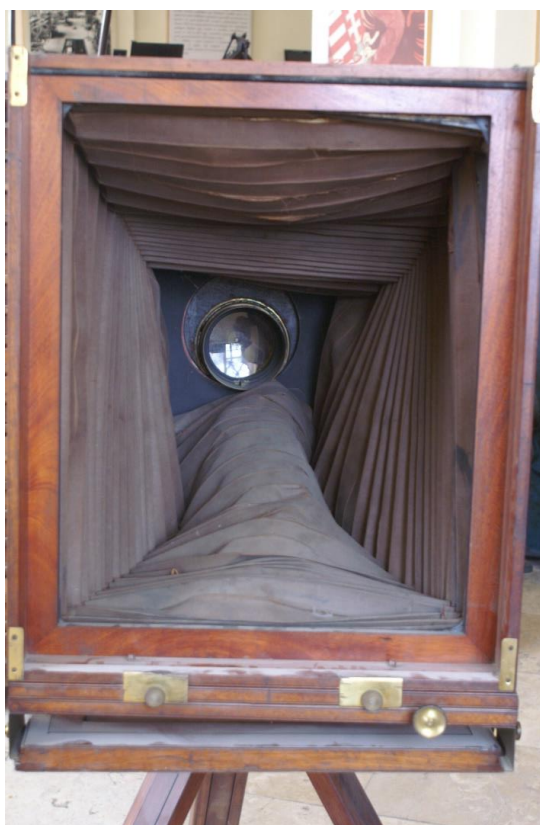
A harmonika külső, bőrből készült része a megfelelő tárolás és ápolás hiányában elveszítette a rugalmasságát és tartását. Több helyen és különféle anyagok használatával szakszerűtlenül javították.

A belső textil anyag is jelentős károsodást szenvedett, szakadt részint a helytelen tárolástól, részint a korábbi javítások miatt.

**A sérült, károsodott bőr harmonika**

A harmonikáról lebontottuk az oda nem illő, esztétikailag is kifogásolható korábbi kiegészítéseket.

Ezt követően belülről ragasztottuk fel az elserfelt, megfelelő színű bőrkiegészítéseket Planatollal.

A harmonika bőrből készült részét a restaurátori gyakorlatban alkalmazott és bevált likker nevű anyaggal megpuhítottuk. Ezzel a beavatkozással pótoltuk a bőr elvesztett nedvességét és zsírt.

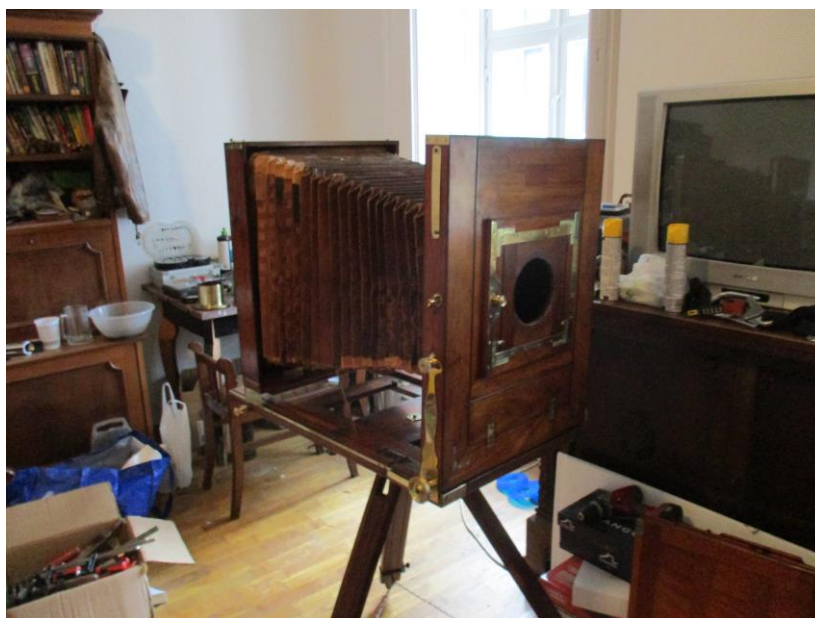
**A megtisztított fém és fa alkatrészek**

A fémrészekhez oldószerkeveréket készítünk, mellyel leoldottuk a korábbi védőréteget.

Ezt követően a sárgaréz alkatrészeket felpolírozzuk.

A polírozott alkatrészekről leoldottuk a polírviasz maradékát. Ezt követően az eredeti technikához hasonlóan shelllakkal konzerváltunk. Ennek az a nagy előnye, hogy szépen feszül a felületen és a környezeti hatásoknak sokáig ellenálló védőbevonatot kapunk, valamint az idő múlásával egyre inkább aranyhatású lesz

A fentiek nem tették szükségessé a teljes, fáig történő tisztítást, ezért csak egy Komfort bútorápolóval történő áttörülésre volt szükség, mely a szennyeződéseket leoldta és a méhviasztartalma miatt a fényét is visszaadta.
